Реконструкция здания с целью предупреждения возможных угроз: из опыта Национальной и университетской библиотеки Страсбурга*

Transforming a Building to Prevent Risks: the Case of the National and University Library Strasbourg (France)

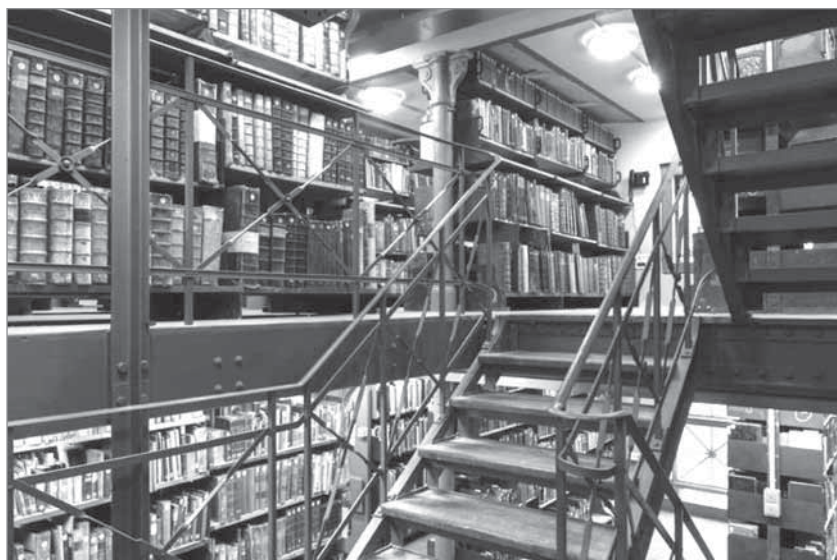
Рис 2. Исторические стеллажи, сохраненные в реконструированном здании.

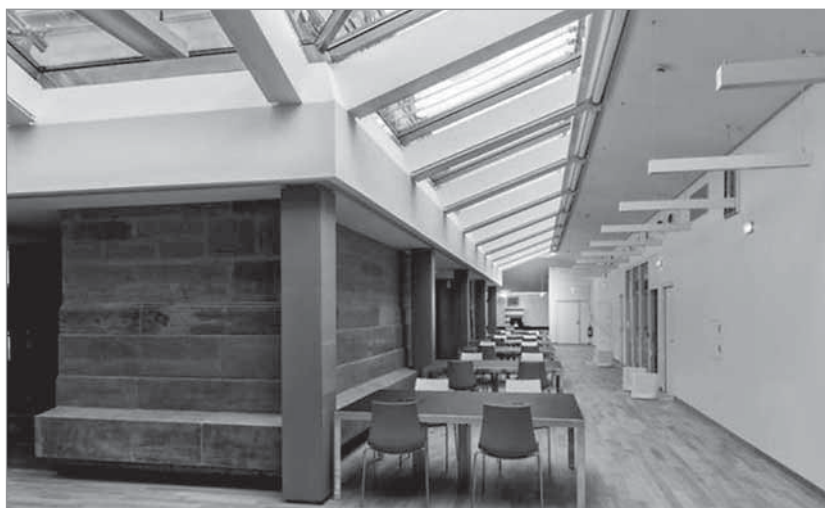
Рис. 3. Читальный зал на шестом уровне с сохраненными историческими стенами и сейсмостойкими колоннами. Фотограф Ж.-П. Розенкранц, Национальная и университетская библиотека Страсбурга

Что касается более масштабных участков работ, то по всему зданию было установлено 120 колонн для укрепления этажей, поскольку эксперты пришли к заключению, что стены здания не могли выдержать огромный груз, особенно в случае землетрясения; 400-тонный купол также подвергся реконструкции: его вес лег на четыре массивных бетонных колонны вместо кирпичных стен, что стало одним из главных технических достижений всего проекта. Так, даже в случае обрушения внешних стен, внутренняя структура должна остаться нетронутой. Кроме того, с целью снижения затрат на электроэнергию в здании установили технологию геотермального отопления и охлаждения, в рамках которой вода закачивается на глубине 80 м, поступает в трубы в передней части здания, циркулирует через километры труб и возвращается в грунтовые воды на глубину 50 м в задней части здания. От использования солнечных панелей пришлось отказаться в связи с установленными для исторических зданий нормами безопасности. Некоторые внутренние стены, которые являются частью оригинального здания 1895 г., были сохранены на память

(рис. 3), также, как и два вышеупомянутых хранилища, неизменно вызывающие восторг и удивление у участников экскурсий.
